## PRŮZKUM MOSTNÍCH ZÁVĚRŮ 3W

**Průzkum mostních závěrů 3W ukázal nesoulad s projektovou dokumentací, naprostou změnu předpokládaného způsobu videoprůzkumu a skutečný stav těchto závěrů na jednom mostě.**

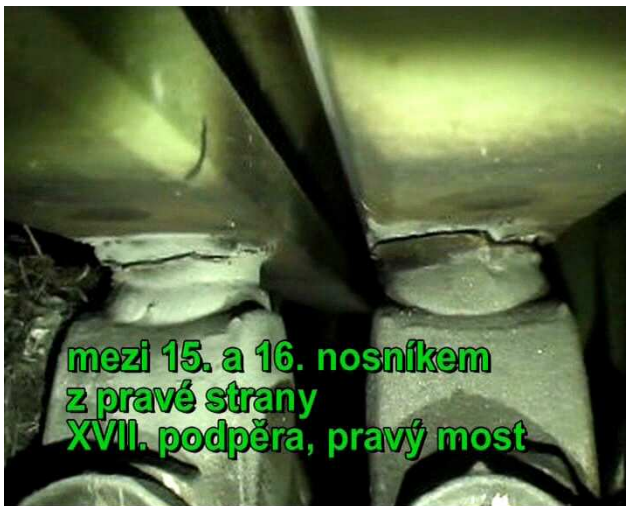
- ◆ mostní závěr 3W - 240N,
- ◆ detail utržených spojovacích distančních kusů mezi spodními přírubami lamel a třmenů nůžkového mechanismu,
- ◆ zvolená videotechnika je použitelná a jednoznačně odhalila poruchy ve svarech.

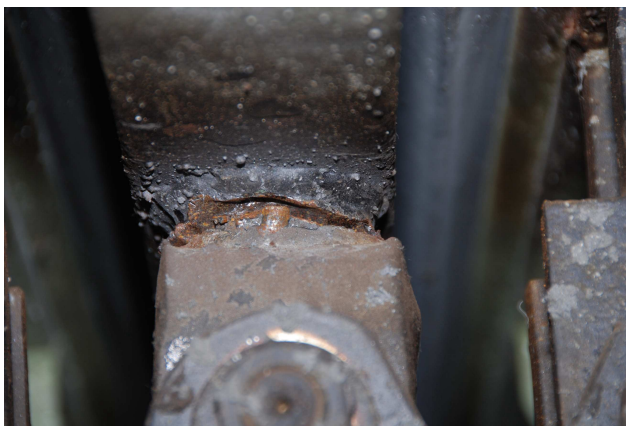
- ◆ mostní závěr 3W - 160N,
- ◆ detail utrženého spojovacího distančního kusu mezi spodní přírubou lamely a třmenem nůžkového mechanismu,
- ◆ krajní (fasádní) nůžkový mechanismus umožnil použít fotoaparát s výrazně větším čipem a dokumentovat trhlinu ve třmenu i v detailu.

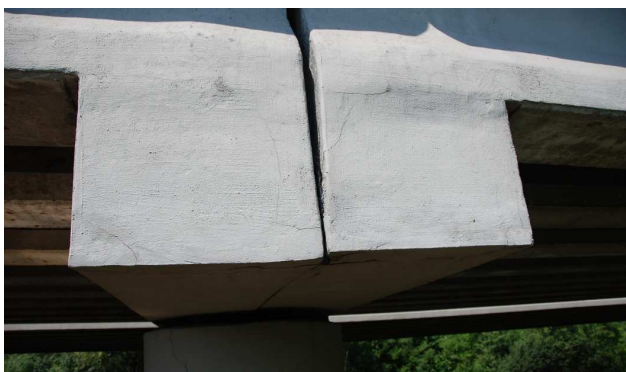
- ◆ mezi nadpodporovými příčnicí má být svislá spára cca 100 mm,
- ◆ ve skutečnosti byla šířka spáry mezi 0 až 40 mm.

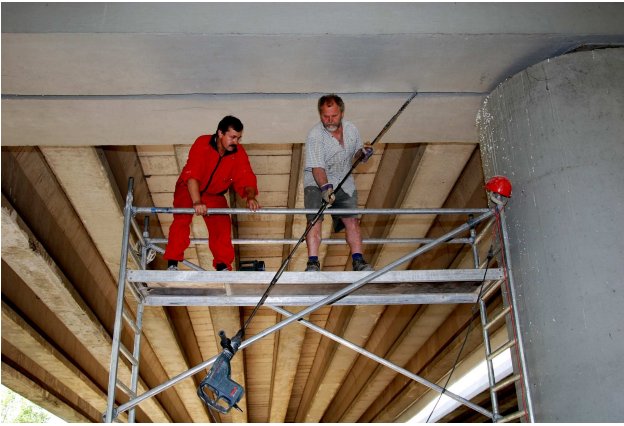
- ◆ neprůchozí dilatační spára mezi sousedními nadpodporovými příčnicíky,
- ◆ pomocí speciálních prodloužení jsme vytvořili přiklepový vrták délky 2,6 m, kterým jsme nad hlavou provrtávali beton v dilatační spáře. Na mnoha místech se to podařilo, celkově lze však vyhodnotit beton (bohužel) jako velmi kvalitní,
- ◆ podařilo se vyvrtat vedle sebe řadu vrtů a to i šikmých, ale souvislou volnou spáru se vytvořit nepodařilo.

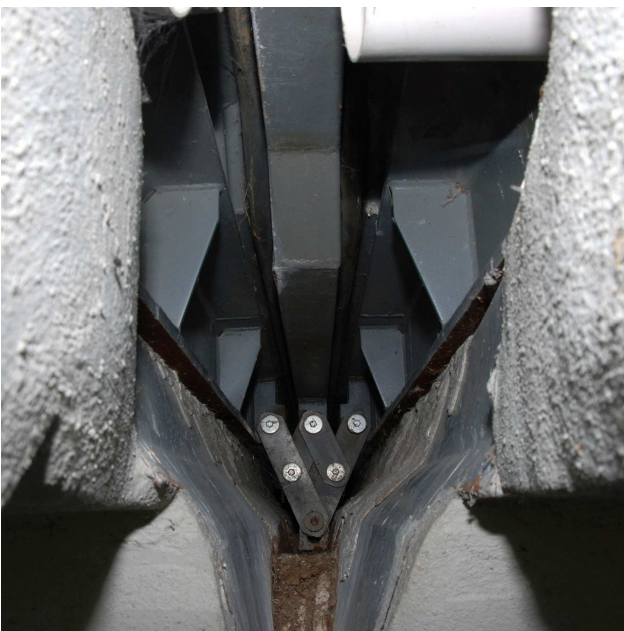
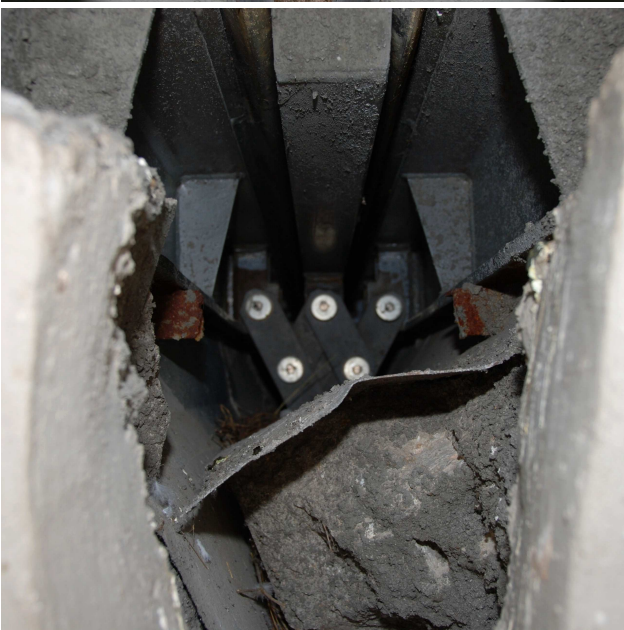
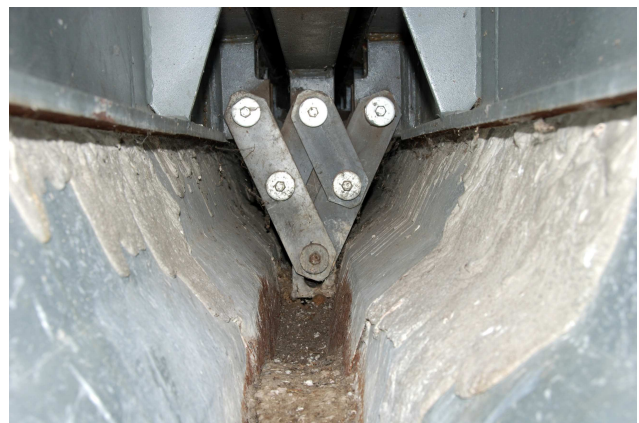
### STAV U MEZILEHLÉ PODPĚRY

- ◆ dilatační spára mezi sousedními čely nosníků je v horní části vyplněná betonem,
- ◆ výška vrstvy betonu byla někde až 150 mm,
- ◆ beton lze vyhodnotit jako velmi kvalitní,
- ◆ dilatační pohyby si lze v této spáře jen obtížně představit a lze se domnívat, že skutečné pohyby se odehrávaly až v další spáře,
- ◆ (jak byla asi namáhána ložiska?)
- ◆ tyto záběry jsou pořízeny z fasádních stran běžným fotoaparátem,
- ◆ neubráním se poznámce, že kdyby byly prohlídky mostů občas prováděny z mostní prohlížečky, mohl být tento stav odhalen a řešen již mnohem dříve.

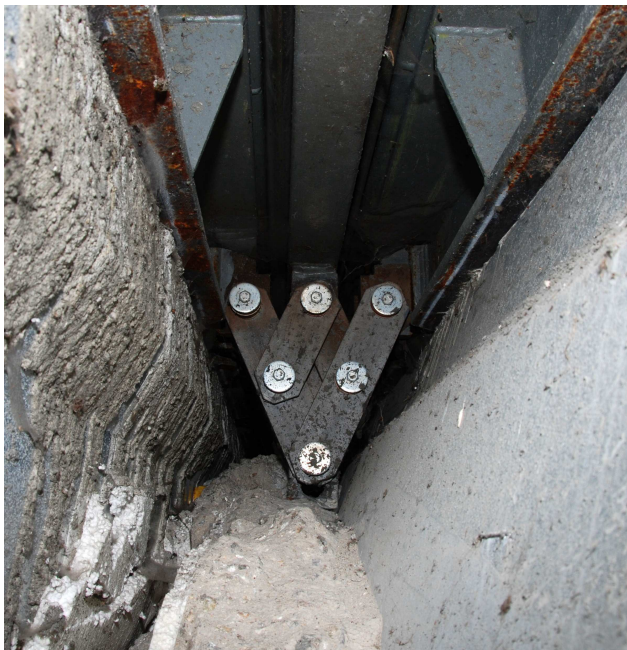
## STAV U OPĚRY

- ◆ vlevo je zhlaví závěrné zídky, vpravo dobetonávka čel nosníků
- ◆ při instalaci mostních závěrů vyhřezla betonová směs zpod krycích plechů a zaplnila dilatační spáru,
- ◆ vlevo je polystyren, kterým byla dilatační spára během stavby vyplněna,
- ◆ koroze spodních přírub základních nosníků jsou dobře viditelné jen na barevné fotografii,
- ◆ tento záběr je pořízen z fasádní strany běžným fotoaparát

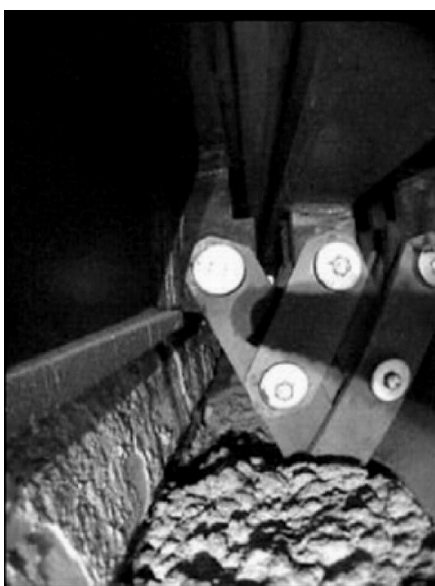
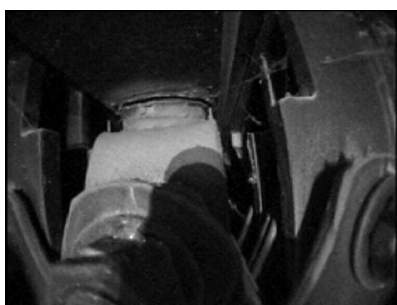
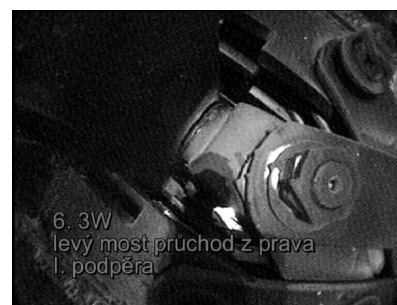
## MOSTNÍ ZÁVĚRY U OPĚRY - POKRAČOVÁNÍ VE "VĚTŠÍCH" HLOUBKÁCH

- ◆ trhliny v horním svaru distančního kusu třmenu 5. (uprostřed) a 6. (vpravo) lamela - hloubka "zasunutí" videokamery cca 8,0 m,
- ◆ obr. vlevo, viz text u horní fotografie, 2. nůžky

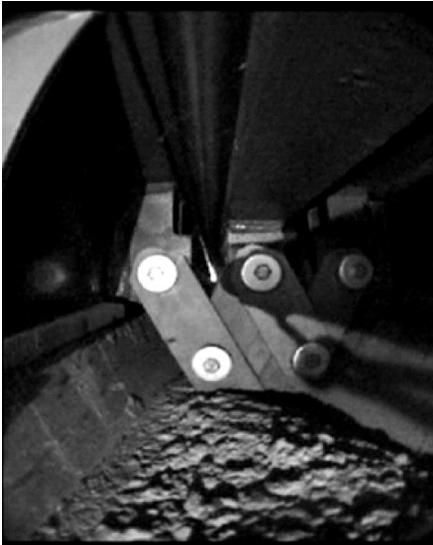
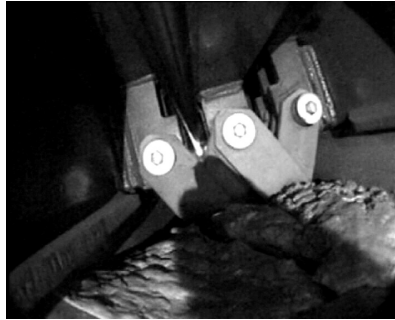
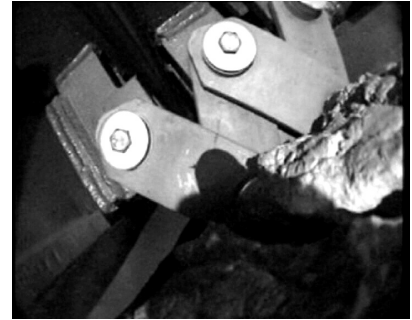
## MOSTNÍ ZÁVĚRY U MEZILEHLÝCH PODPĚR - "VĚTŠÍ" HLOUBKY...

- ♦ při instalaci mostních závěrů vyhřezla betonová směs zpod krycích plechů a zaplnila dilatační spáru,
- ♦ zabetonovaná spodní část nůžkových mechanismů MZ. Vlevo 3. nůžky, nahoře 5,
- ♦ nůžky jsou bez koroze, bez poruch a bez pohybů ...

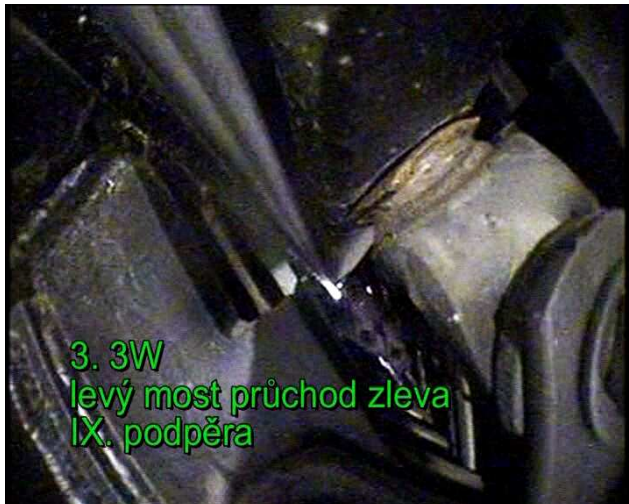
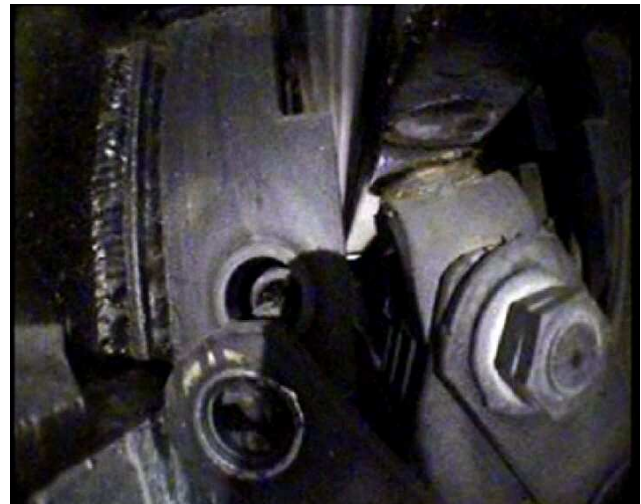
## ..."VĚTŠÍ" HLOUBKY - TRĚMENY, ČEPY

- ♦ trhliny v horním svaru distančního kusu třmenu,
- ♦ uvolněný čep z nůžkového mechanismu.

Uvedené fotografie dokumentují použitelnost metody průzkumu mostních závěrů (nejen 3W) z fasádních stran. Nelze se ubránit otázce PROČ byl stav tohoto závěru tak žalostný. Jedná o systémovou poruchu typu 3W nebo o nesolidní, amatérskou výrobu (to přece nejsou osmičkové svary u třmenů), doplněnou nekvalitní prací při instalaci ?
