## HITPARÁDA MOSTNÍ PATOLOGIE

Autoři: Ing. Igor Suza, Adam Mikulík  
Organizace: Mostní a silniční, s.r.o., Havlíčkova 79, 602 00 Brno  
Kontakt: gsm: 603.268.286 fax: 543.238.103  
e-pošta: igor.suza@mostni-silnicni.cz

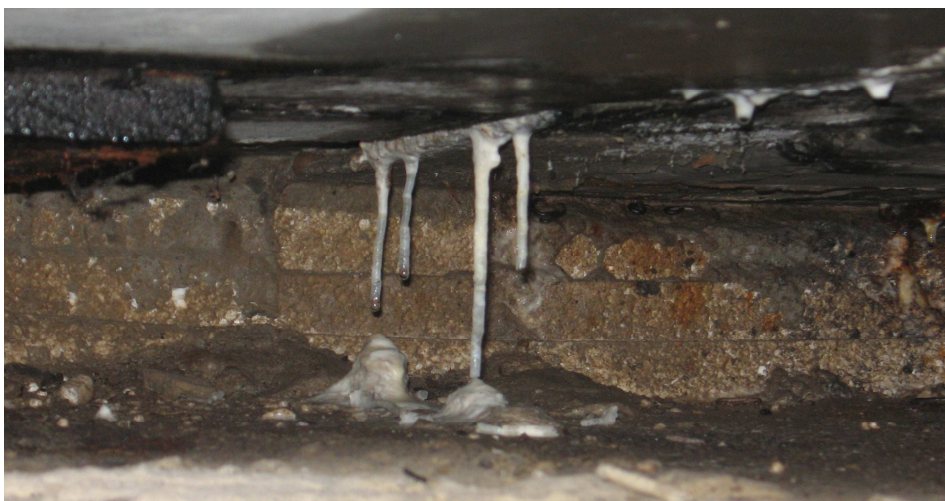
**Obrázek 1**

Už!

*Spojením stalaktitu se stalagmitem vzniká stalagnát.*

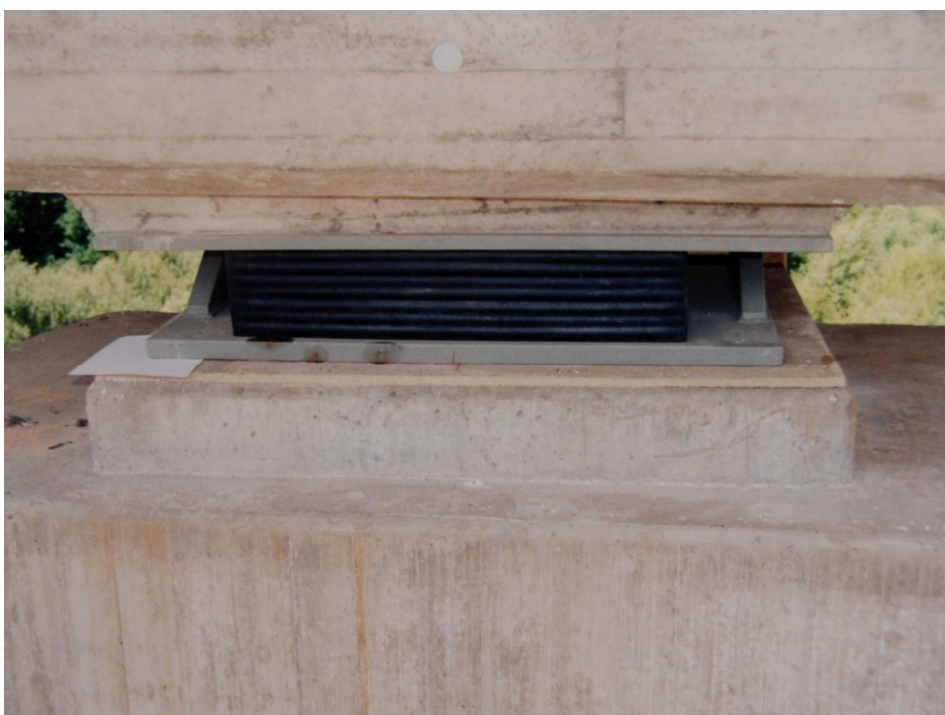
**Obrázek 2**

*Ložisko na mezilehlé podpěře mostní estakády.*

*Výška nad terénem cca 15 m.*

*Mezi spodní deskou ložiska a plastbetonovým nálitkem je spára (trhlina), do které lze vložit část listu A4.*

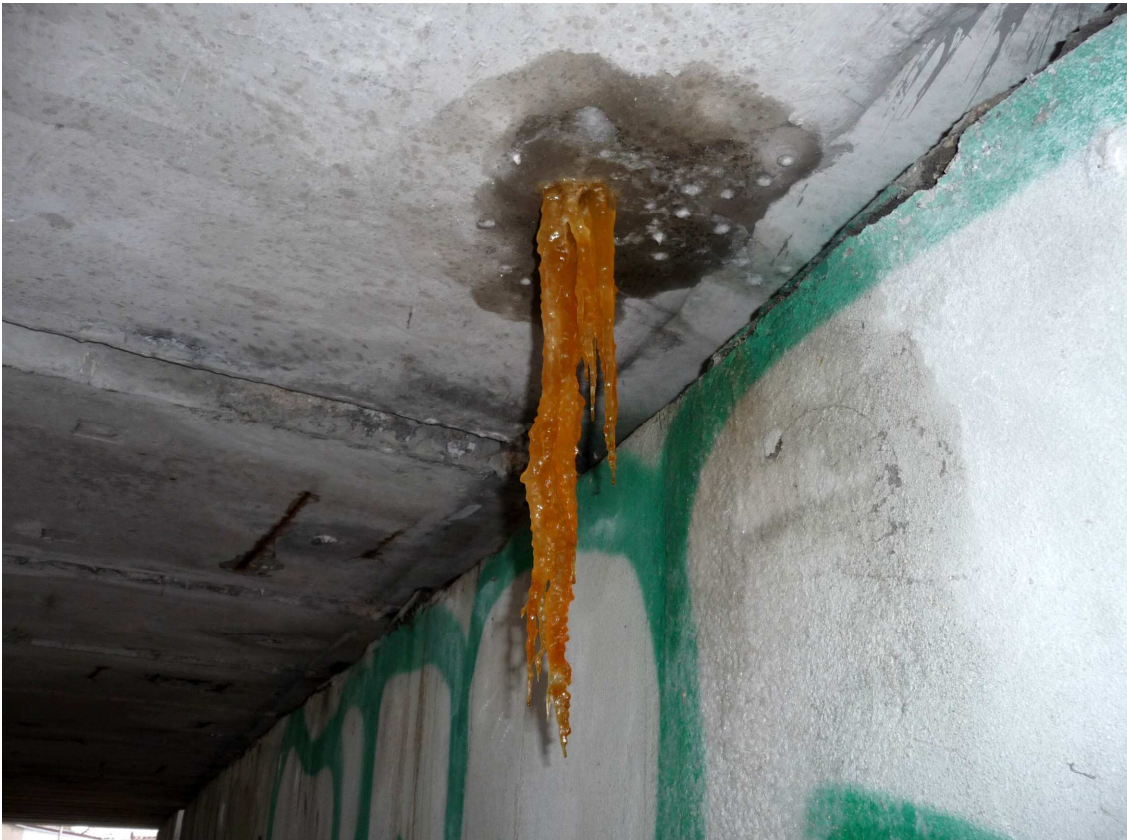
**Obrázek 3** Skutečně nejde o dřáblův jazyk, to jenom mráz zastavil výtok z právě odvrtaného nosníku.

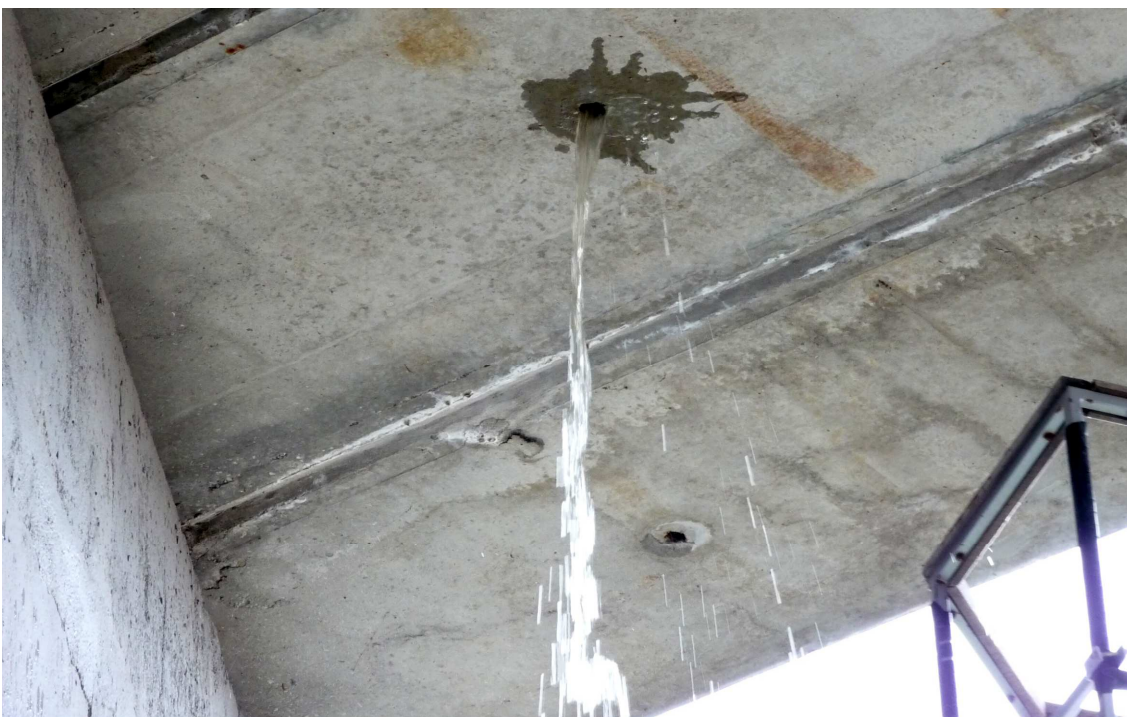
**Obrázek 4** Proud vytékající vody z právě odvrtané dutiny nosníku KA. Tyto nosníky byly již z výroby vybaveny odvodňovacími otvory. Mnohé však v horní části zabetonované.

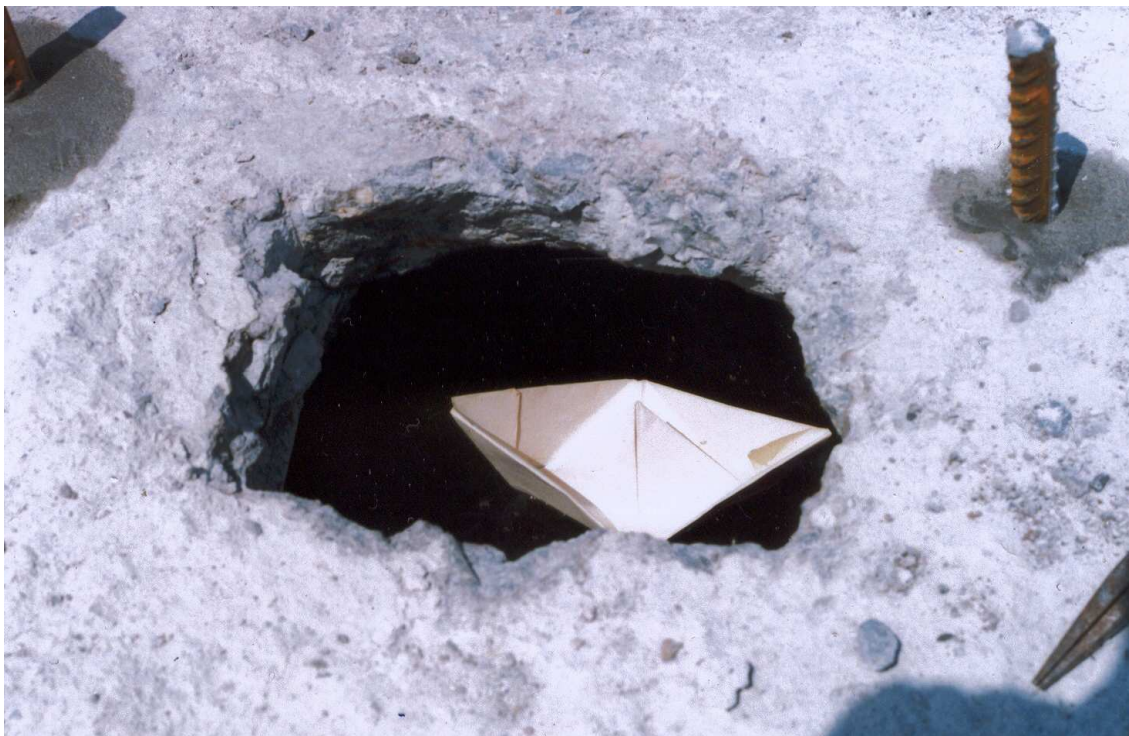
**Obrázek 5** Složená papírová lodička plave na hladině totálně zaplavené dutiny nosníku KA.

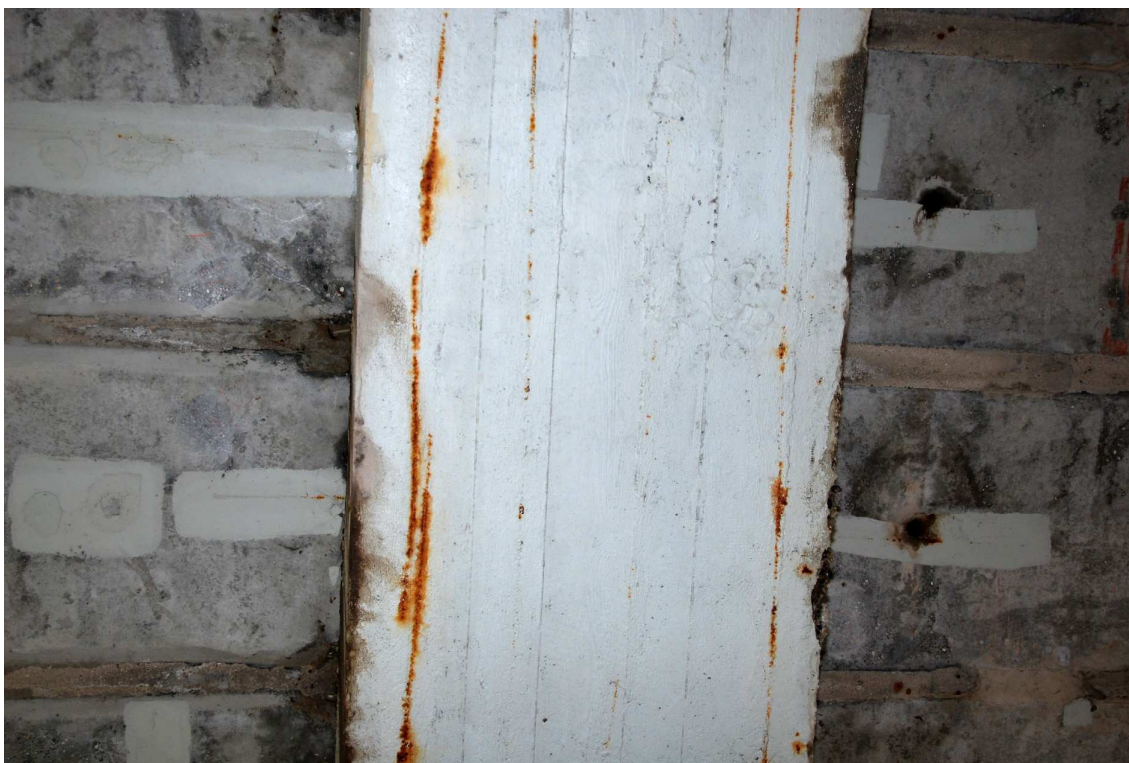
**Obrázek 6** Jiný most než na horním obrázku. Pečlivě zasanované odvodňovací otvory nosníků KA.

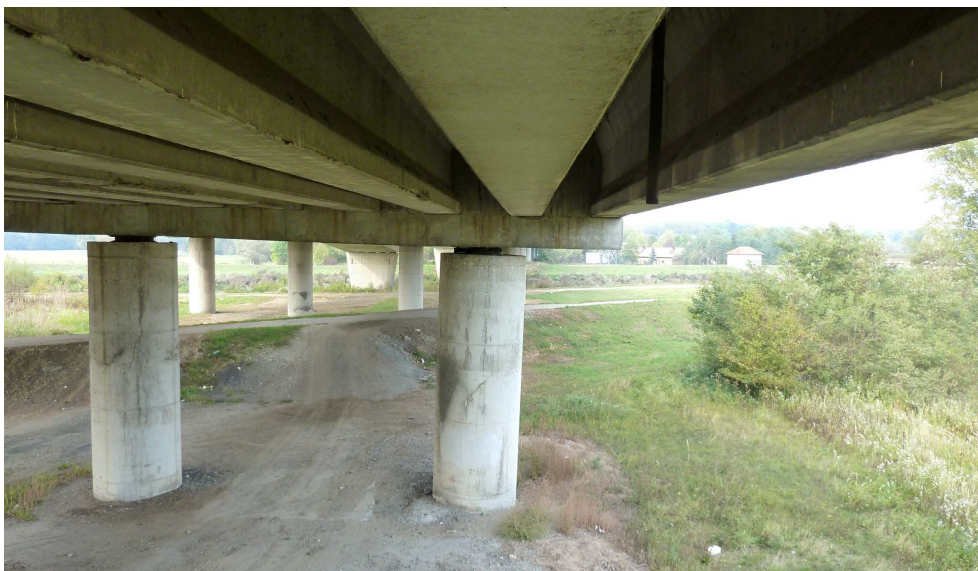
**Obrázek 7**

*Celkový pohled na zdánlivě přirozený stav – sledujte ale vertikály!*

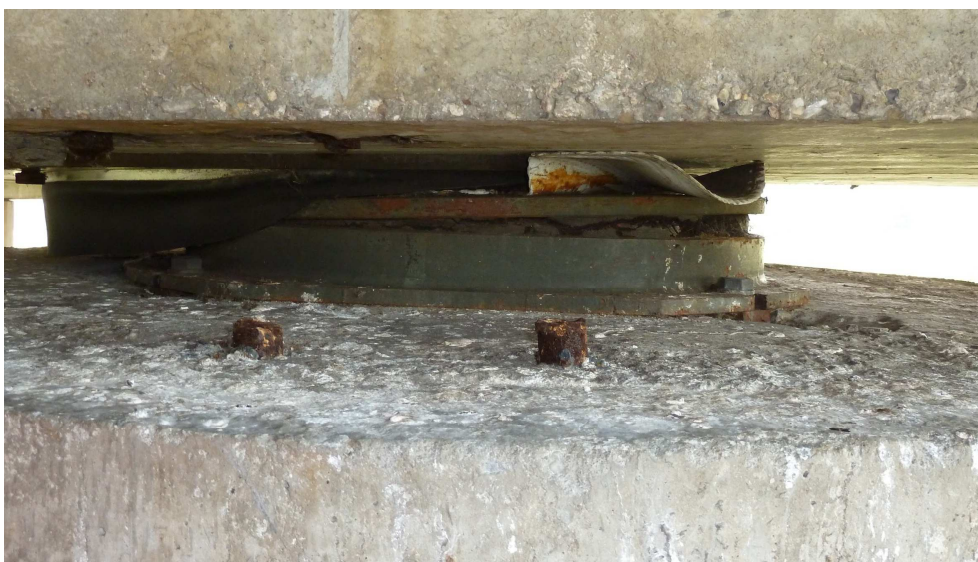
**Obrázek 8**

*Ve skutečnosti je ložisko v kritickém stavu – v náklonu, asymetricky namáhané, s odtrženou teflonovou klznou vrstvou.*

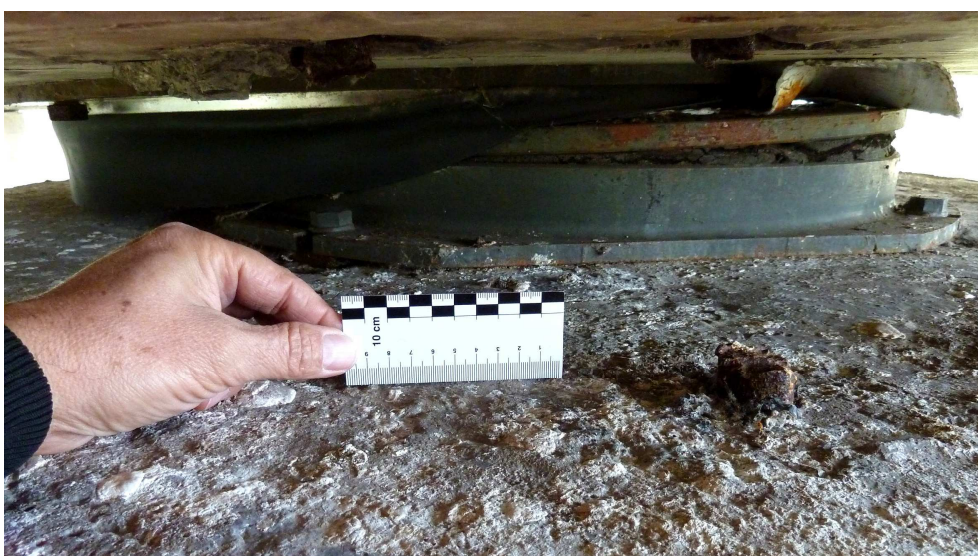
**Obrázek 9**

*Příčný posun NK vůči hlavě sloupu je neuvěřitelných 180mm!*

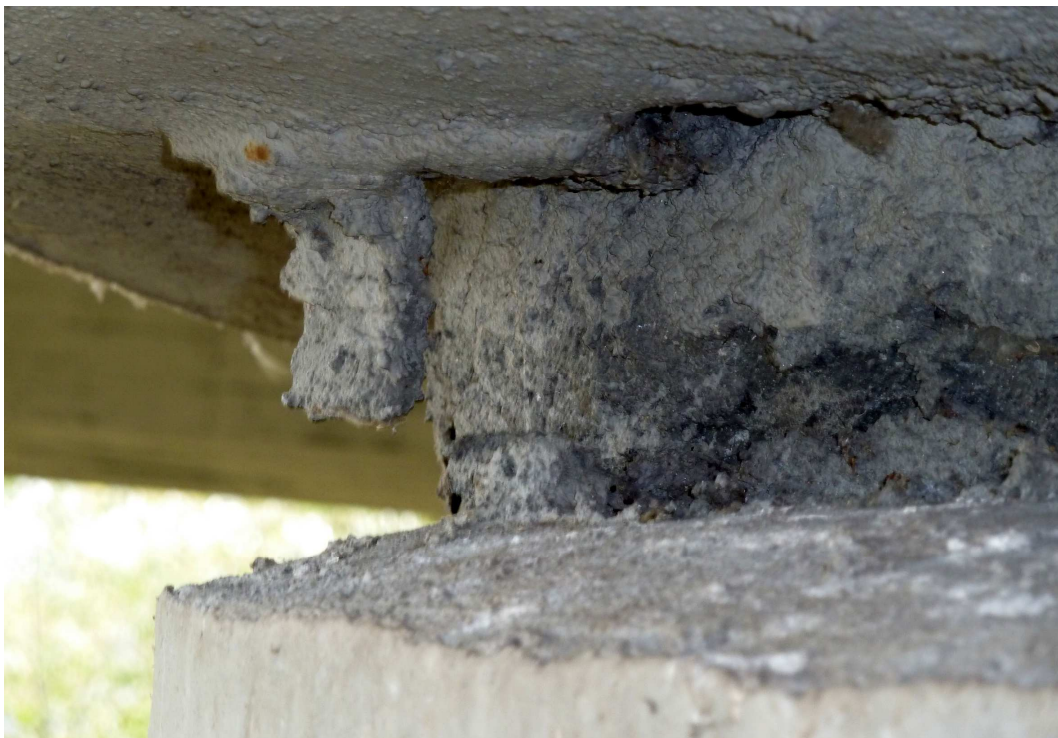
**Obrázek 10** Sanované ložisko pod vrstvou torkretu.

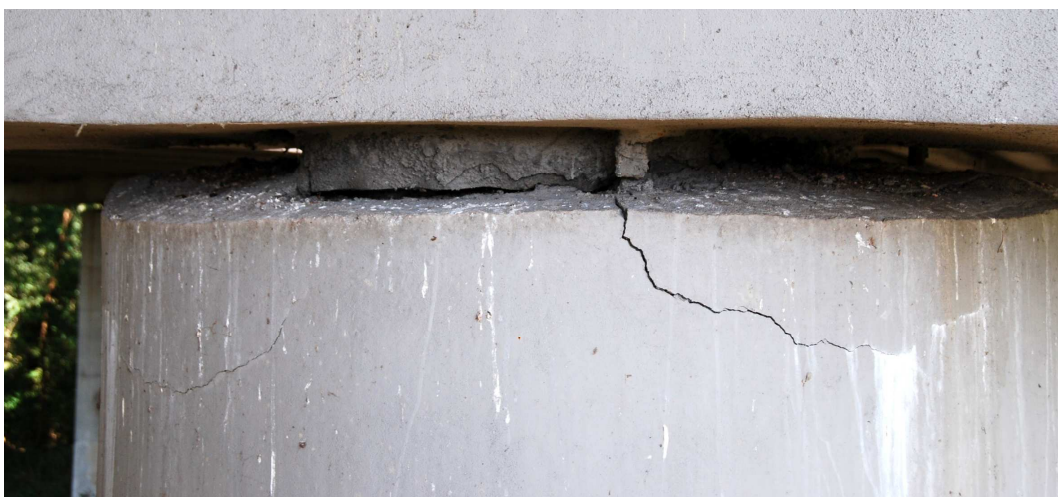
**Obrázek 11** Trhliny pod ložiskem. Výška nad terénem cca 10 m.

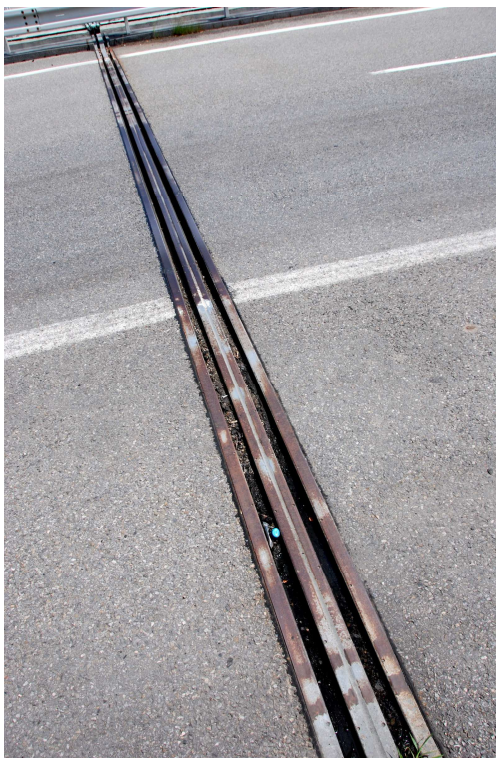
**Obrázek 12** Shora jde o bezvadný stav dilatačního závěru.

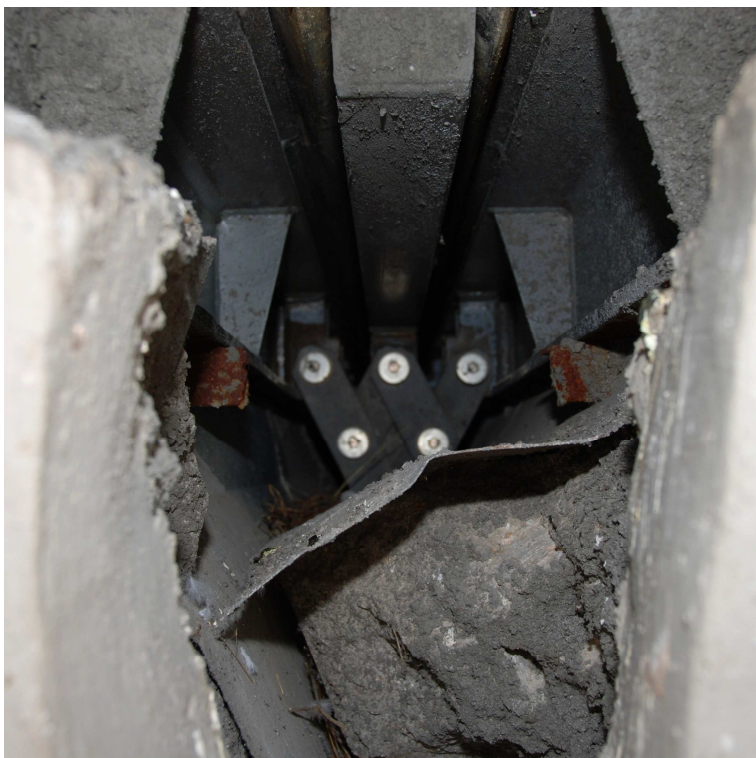
**Obrázek 13** Při bližším pohledu vidíme, jak vyhřezlý beton ve skutečnosti znemožňuje správnou funkci dilatačního závěru.

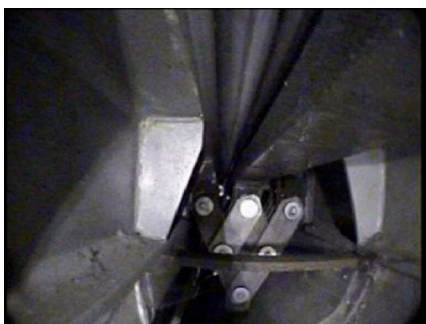
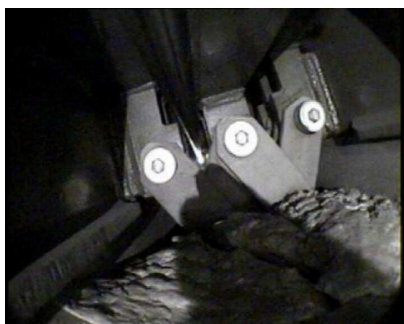
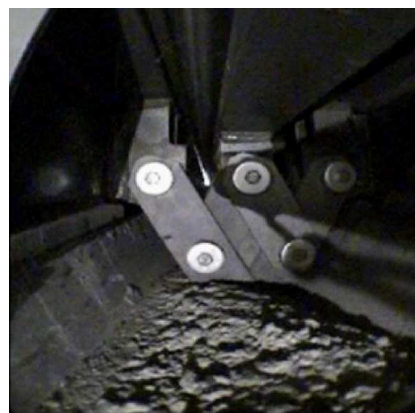
**Obrázky 14** Snímky z minikamery, zasunuté do útrob dilatačního závěru 3W odhalují zajímavá tajemství – neodstraněné montážní tyče nebo zabetonovanou celou dilatační spáru. Svařený a zabetonovaný dilatační závěr byl na první pohled bez vady, až na to, že vůbec nefungoval...

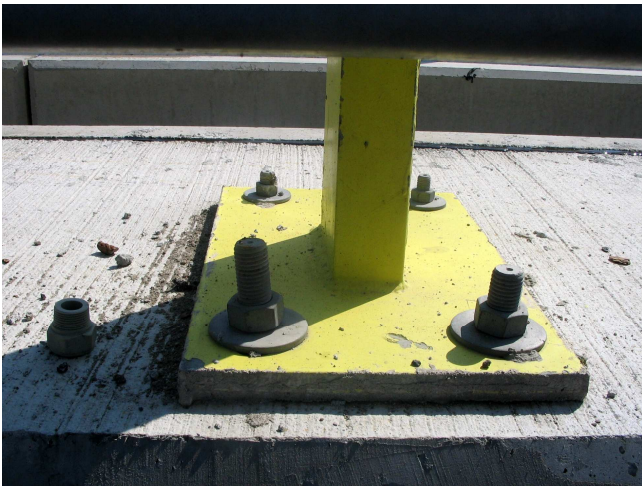
**Obrázek 15** Drama se skrývá v detailech... kotvení zábradelních sloupků může vypadat takhle,

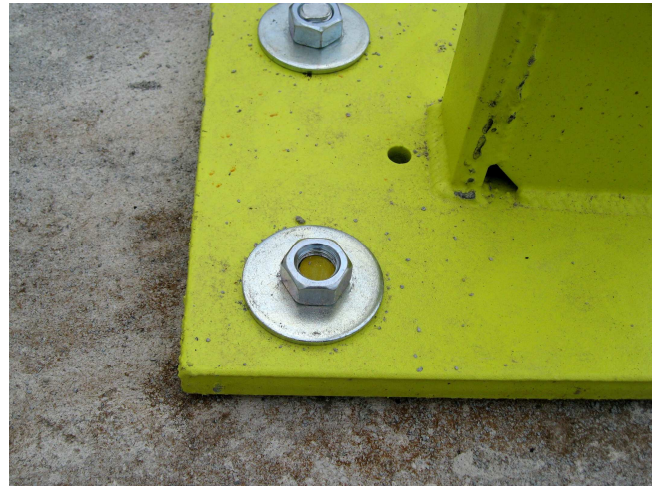
**Obrázek 16** ... nebo ještě hůře takhle!

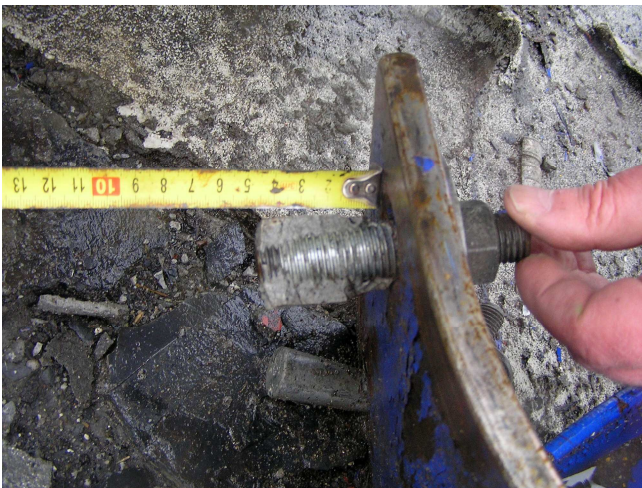
**Obrázek 17** Co může shora vypadat jako nepatrný rozdíl, zespodu může vést k fatálním důsledkům.

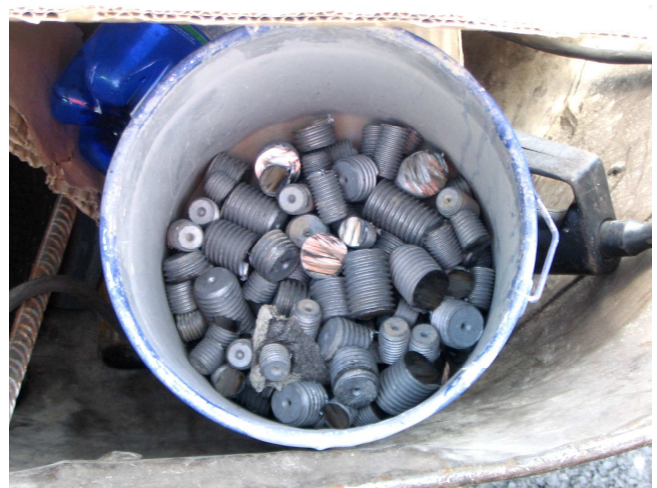
**Obrázek 18** Protože bez kontroly už na stavbě lze jen těžko odolat malému švindlu.
