## PRAVDA O PŘÍČNÉM ROZNOSU TYČOVÝCH PREFABRIKÁTŮ

autor : Ing. Igor Suza, Adam Mikulík  
mobil : 603 268 286, e-mail : mostniasilnicni@centrum.cz

organizace : Mostní a silniční, s.r.o.  
Havlíčková 72, 602 00 Brno, tel: 543 240 403, fax: 543 238 103

**Při prohlídce a průzkumu mostů z tyčových prefabrikátů je někdy velmi obtížné stanovit jejich skutečný stav. Zjištění účinnosti příčného předpětí většiny starších mostů je obtížné, až nemožné. Zde mohou o stavu konstrukce velmi výstižným způsobem vypovídat výsledky měření deformací mostů, konaných v souvislosti s přepravou břemen nadměrné hmotnosti.**

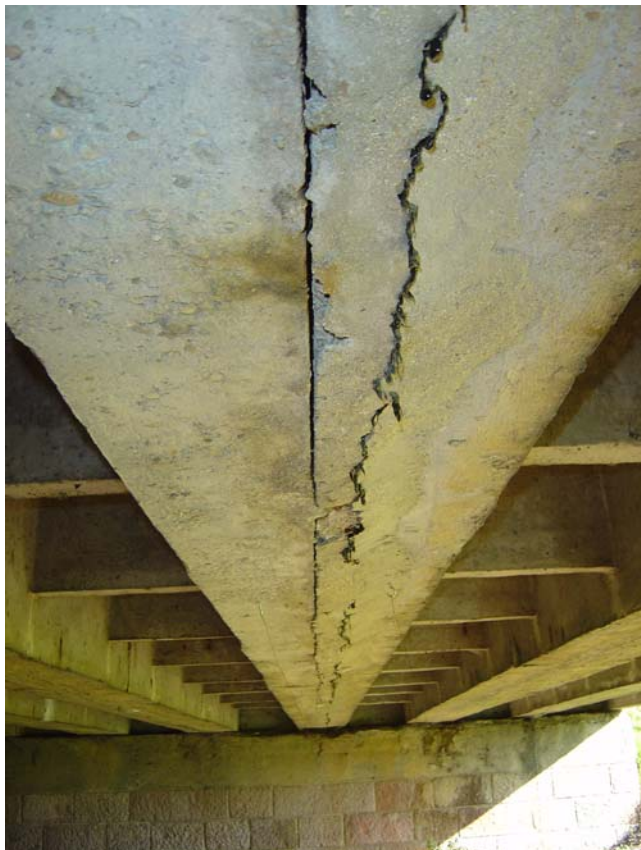
nosníky typu Vloššák na mostě ev.č. 50-255 přes Slanou v Tornaře (SK)

průhyb vybraných nosníků (mm)	
$y_3 = 2,6$	rozdíl průhybů sousedních nosníků je 2,5 mm !
$y_4 = 5,1$	
$y_6 = 9,2$	průhyb uprostřed
$y_8 = 4,8$	rozdíl průhybů sousedních nosníků je 1,5 mm !
$y_9 = 3,3$	
$y_{11} = 1,1$	průhyb krajního nosníku

Konstrukce nemá příčnou tuhost. Příčné předpětí již nefunguje. Rozdíl deformací sousedních přírub nosníků je 2,5 mm. Ve všech podélných spárách mezi nosníky a výplňovým betonem jsou trhliny, z některých vytéká asfaltová hmota z izolace. Krajní nosník se prakticky nepodílí na přenosu nahodilého zatížení.
