## PRŮZKUM MOSTNÍCH ZÁVĚRŮ 3W

**Průzkum mostních závěrů 3W ukázal nesoulad s projektovou dokumentací, naprostou změnu předpokládaného způsobu videoprůzkumu a skutečný stav těchto závěrů na jednom mostě.**

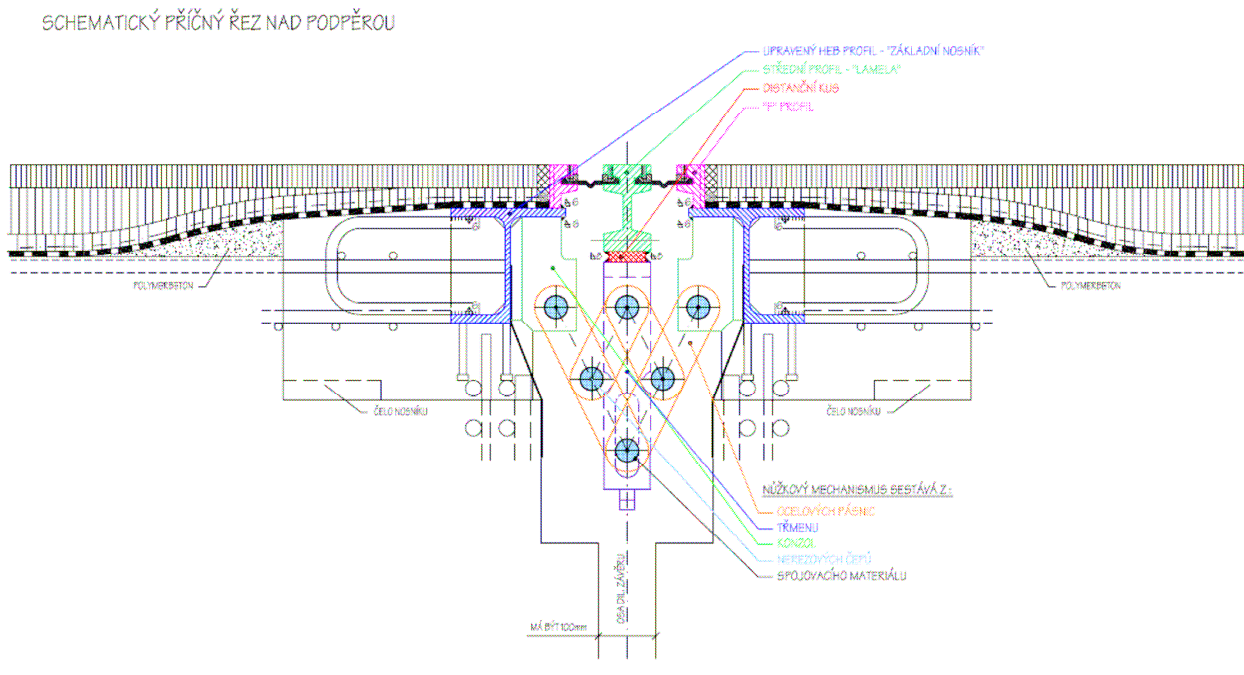
Charakteristický příčný řez závěrem s popisem základních prvků je na následujícím obrázku.

Z nejnižší kóty na obrázku je patrné, že šířka mezi dobetonávkou čel nosníků má být 100 mm. Z této kóty vycházela také volba předpokládané techniky pro videoprůzkum. Svislá vzdálenost mezi mostními závěry a spodním lícem podporového příčnicku je cca 2,1 m. Prosunout videokameru v bezpečném pouzdře spárou 10 cm do výšky 2,1 m se jevilo jako bezproblémové. Ani předpokládaná práce ve výšce 5 - 10 m nad rovným terénem nepředstavovala rizika pro úspěšné zvládnutí akce.
